# Protección Anticorrosiva de Metales en la Atmósfera (PATINA). Resultados de dos años de exposición.

## RESUMEN

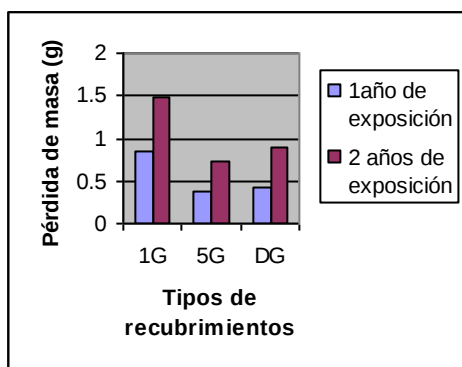
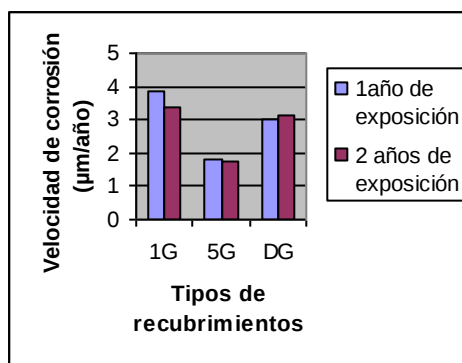
En la **tabla # 2** se presentan los resultados de las pérdidas de masa y las velocidades de corrosión, obtenidas por el método gravimétrico, correspondientes a 12 y 24 meses de exposición.
